HOJA A-9	DE 12	HOJAS	REVISIONES	
			FECHA	DESCRIPCION
TECHO SAN ILDEFONSO - CULEBRA, P.R.			COLL	
DETALLES DE CONSTRUCCION DEL EDIFICIO ANEXO			IA	B9
			FECHA	DISEÑO
			DESCRIPCION	DIBUJO
			NOV 6 1995	2-0227

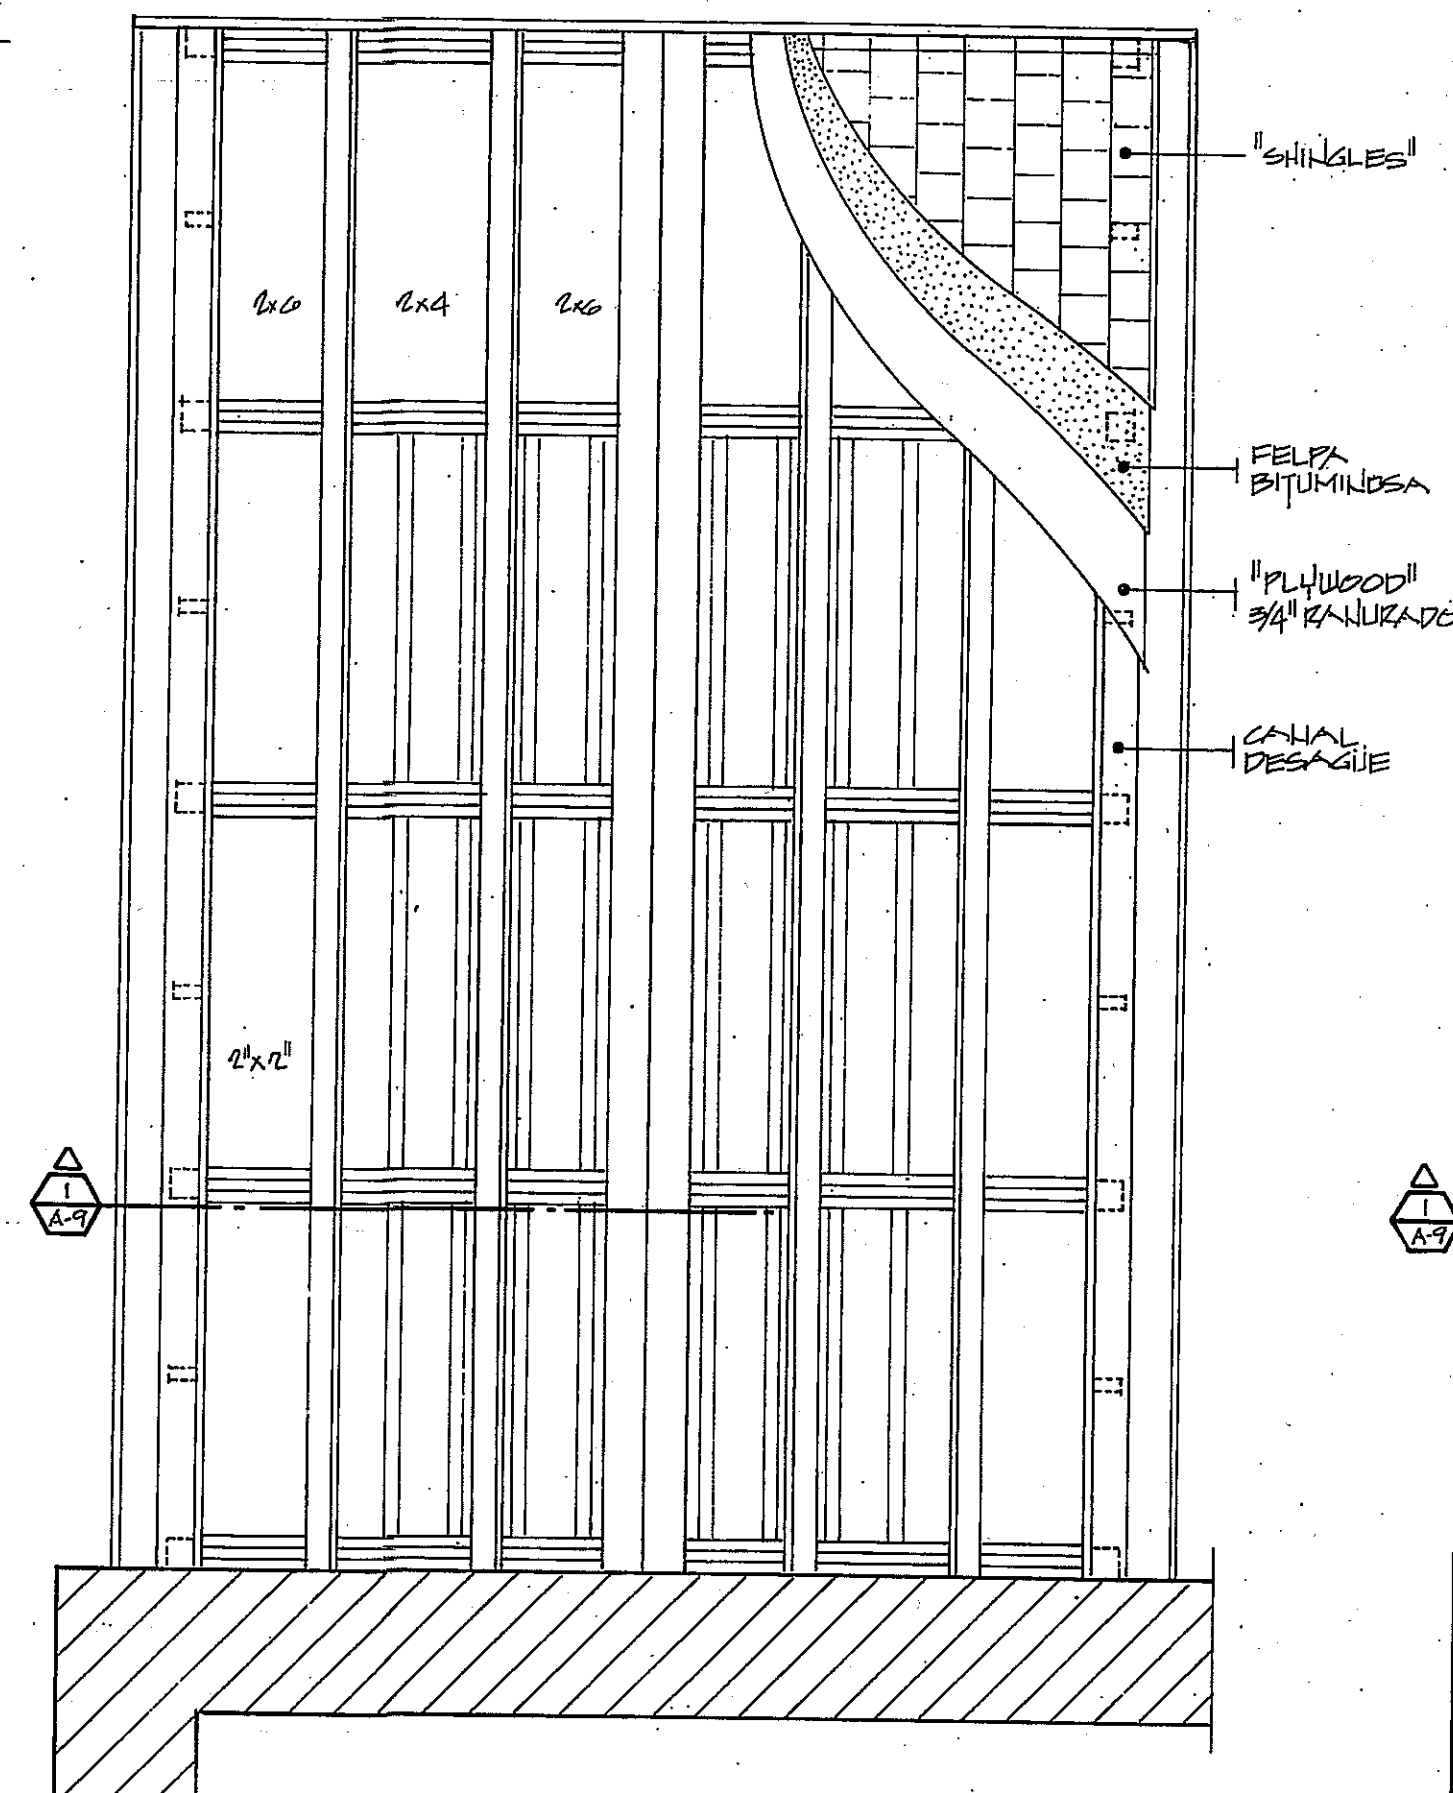
ENTRAMADO DE TECHO
1/2" = 1'-0"

NOTA:
LA CONSTRUCCION Y LOS MATERIALES DEL TECHO SERAN SIMILAR A DEL TECHO DEL EDIFICIO EXIST. EXCEPTO CUANDO INDIQUE LO CONTRARIO.
